# Geoarchäologischer Bericht zur Prospektionsmaßnahme 2022/0504 in Nideggen

20.05.2022

Im Rahmen der Prospektionsmaßnahme PR 2022/0504 wurden am 15.12.2021 in Nideggen geoarchäologische Untersuchungen durchgeführt. Hierzu wurden im Untersuchungsgebiet 5 Geosondagen (GS 1 - GS 5) mit einer Tiefe von ca. 1,1 m bis 1,3 m angelegt und nach ausgewählten Parametern der Bodenkundlichen Kartieranleitung KA 5 (AD-HOC-ARBEITSGRUPPE BODEN, 2005) untersucht.

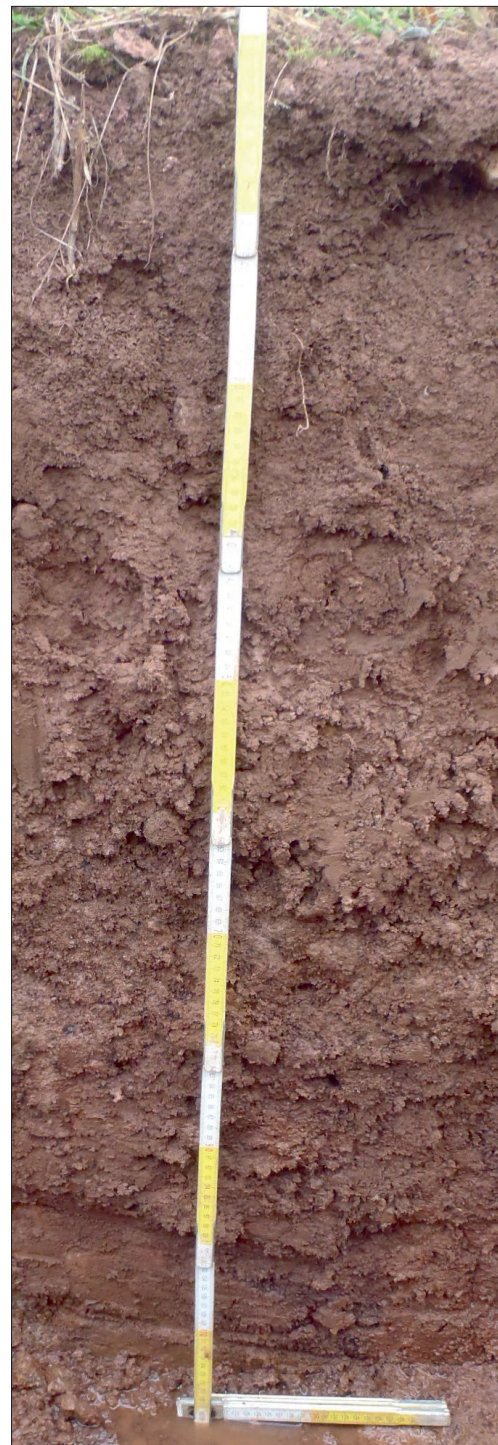
## GS 2

In den Geosondagen GS 2 bis GS 5 befindet sich unter dem jY-Ap-Pflughorizont direkt der Bv-Verbraunungshorizont. Die Mächtigkeit variiert von 20 bis 50 cm, wobei er teils unscharf in den Cv-Horizont übergeht. Die Bodenart schwankt jeweils zwischen stark sandigem und tonig-sandigem Lehm sowie stark lehmigem Sand. In GS 2 ist der Bv-Verbraunungshorizont durch dezente Bleichflecken- und Rostfleckenbildung sowie Manganschlieren gekennzeichnet. Diese hydromorphen Merkmale weisen wiederum auf Staunässebildung hin, so dass der Bv-Horizont als Bv-Sw-Staunässehorizont angesprochen wird. Der sehr dicht gelagerte Cv-Verwitterungshorizont ist der Staunässebildner und wird als Cv-Sd-Horizont angesprochen.

**Pseudogley-Braunerde**  
 aus Fließerde der Basislage  
 über Buntsandstein-Konglomerat  
 (Basis des Profils läuft mit Wasser zu)

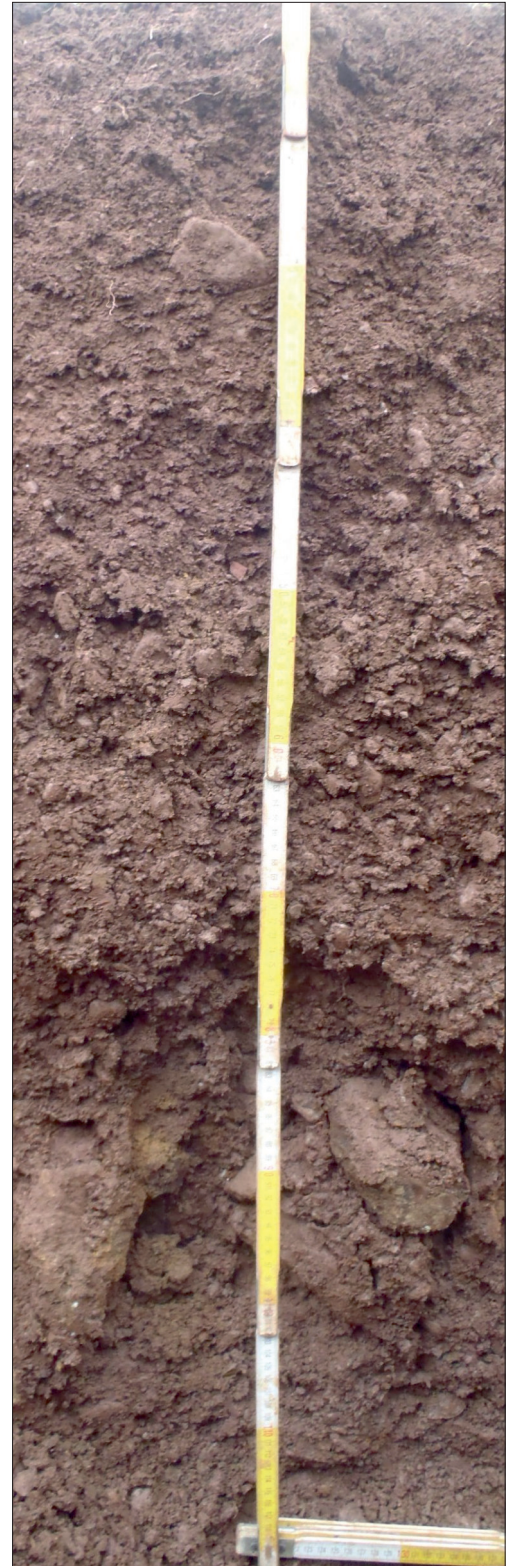
## GS 5

Der Grobbodenanteil mit Kiesen, Steinen und Grus ist in allen Bodenprofilen und auch in allen Bodenhorizonten sehr hoch, wobei in den unteren Cv-Horizonten eine Zunahme bis hin zu stark verwitterten Gesteinsverbänden (GS 5) zu registrieren ist. Der hohe Grobbodenanteil in den Geosondagen ist auf die ehemalige Fließerdebildung zurückzuführen. Durch Solifluktion wurde durch Frostverwitterung aufbereitetes Gesteinsmaterial der Oberen Buntsandsteinschichten mit tertiären Hochflächenlehmresten (Reste der mesozoisch-tertiärzeitlichen Verwitterungsrinde) bzw. quartärzeitlichen Lösslehmbeimengungen vermengt, hangabwärts transportiert und dadurch immer weiter vermischt. Ende der letzten Kaltzeit bis ins Altholozän ist dieser Prozess weitestgehend zur Ruhe gekommen. Die Kiese des Grobbodenanteils stammen aus den Konglomeratlagen des Oberen Buntsandsteins. Der hohe rotbraune Stein- und Grusanteil entspringt kantig aufgeriebenen Sand-, Schluff- und Tonsteinlagen des Oberen Buntsandsteins.

### Braunerde

aus Fließerde der Basislage  
über Buntsandstein  
(verwitterter Gesteinsverband)
