# Geoarchäologischer Bericht zur Prospektionsmaßnahme 2022/0504 in Nideggen

20.05.2022

**Auftraggeber:** AbisZ-Archäologie

**R. Bonn (Dipl.-Geogr.)**

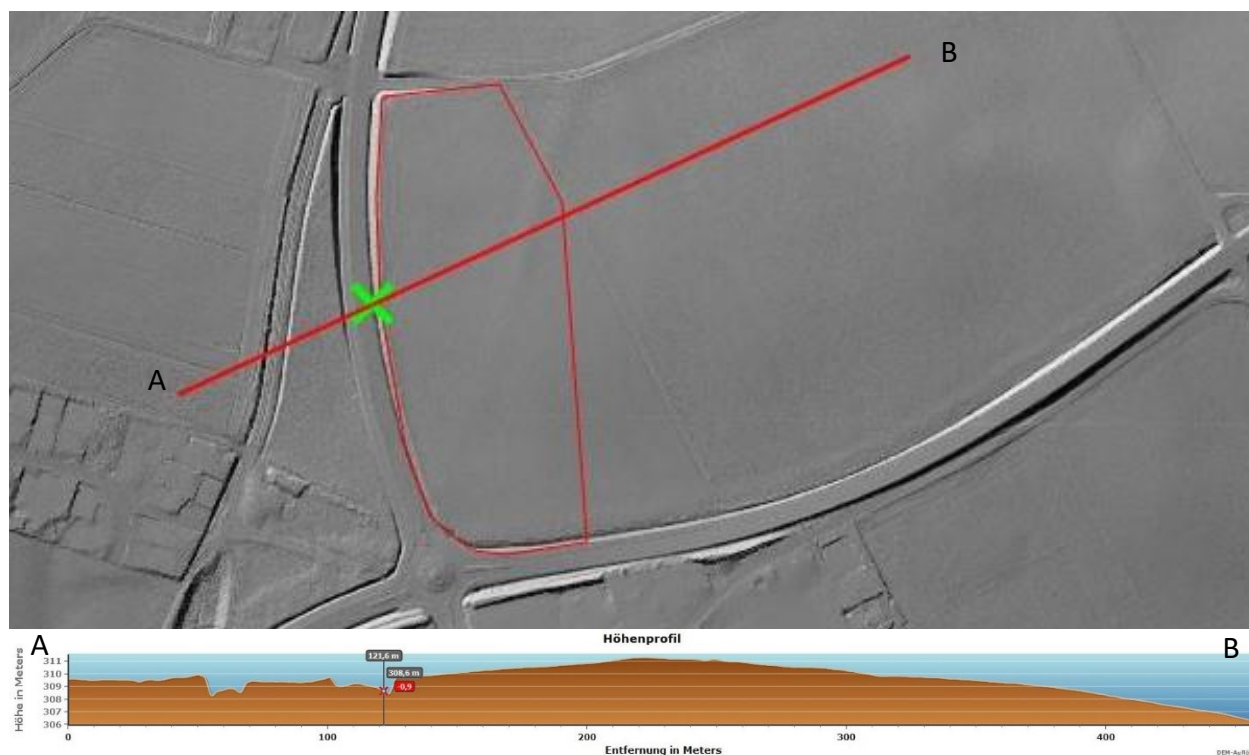
Abb. 7: Digitales Geländemodell (DGM1) und Südwest-Nordost Höhenprofil des näheren Umfeldes der Untersuchungsfläche (Auszug aus ELWAS) (Quelle: IT.NRW, 2021)

Die detaillierten geomorphologischen Verhältnisse ist Abb. 7 zu entnehmen. Demnach ist zu erkennen, dass die Untersuchungsfläche mit ca. 1,5-2° nach Südwesten geneigt ist, wobei morphologisch eine gestreckte Hangform ausgebildet ist. Der Hang steigt weiter nahezu gestreckt bis ca. 100 m östlich der Untersuchungsfläche an und fällt dann ebenso gestreckt mit ca. 1,5-2,0° Neigung nach Osten ab, so dass insgesamt im Bereich der Untersuchungsfläche eine morphologische Vollform vorliegt, die einem Geländeschild gleich.

Im südwestlichen Bereich ist eine kleine Delle zu erkennen, die möglicherweise im Zusammenhang mit dem Straßenbau steht. Des Weiteren paust sich von der Südwestecke bis in den Nordostbereich des Untersuchungsareals eine alte Wegtrasse durch. Weitere morphologische Besonderheiten wie zum Beispiel potenzielle Materialentnahmegruben sind im DGM 1 nicht festzustellen.

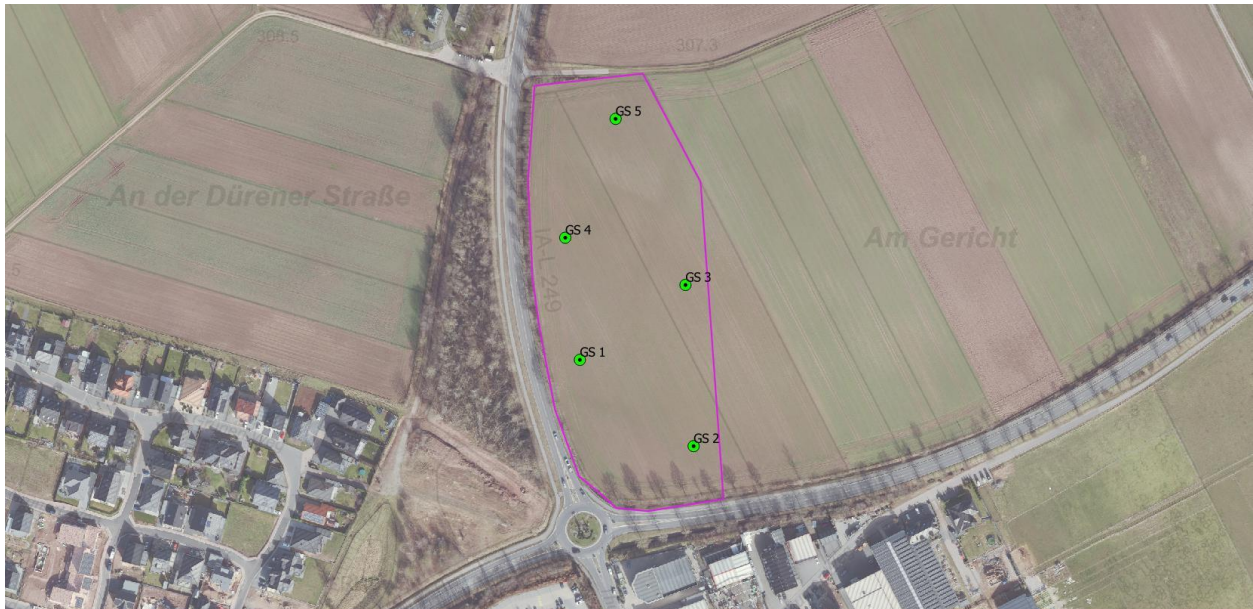
Abb. 9: Lage der Geosondagen (Kartenhintergrund: Geobasis NRW, 2021)

Es wurden insgesamt 5 Geosondagen (GS) auf der Untersuchungsfläche untersucht. Die genaue Lage der einzelnen Geosondagen ist Abb. 9 zu entnehmen.

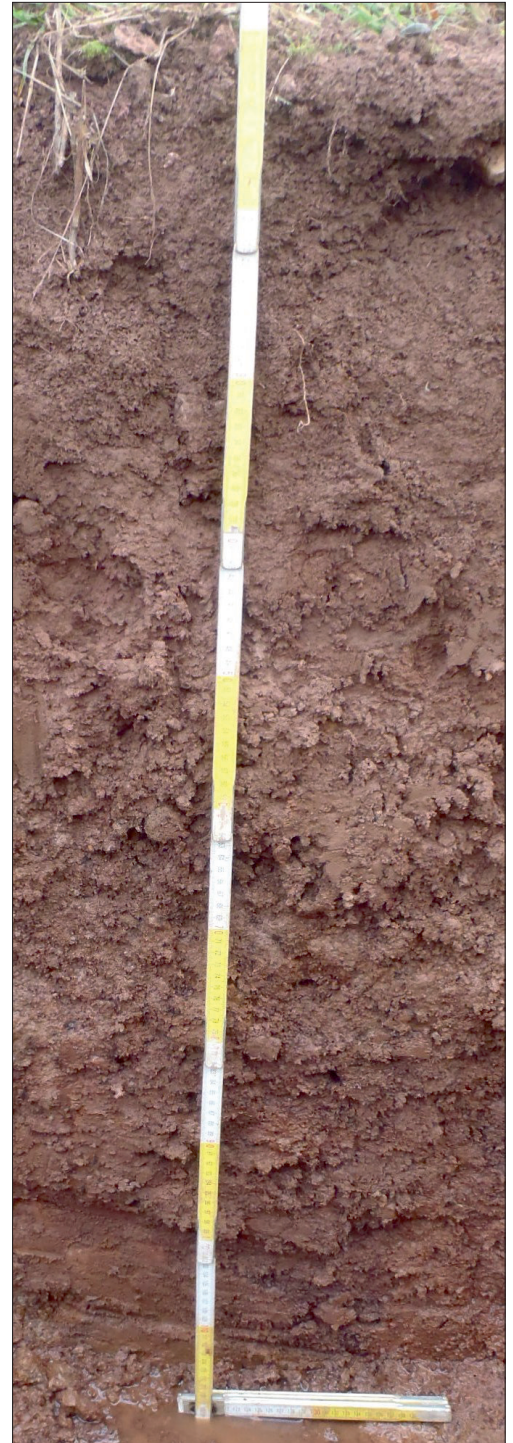
## GS 2

In den Geosondagen GS 2 bis GS 5 befindet sich unter dem jY-Ap-Pflughorizont direkt der Bv-Verbraunungshorizont. Die Mächtigkeit variiert von 20 bis 50 cm, wobei er teils unscharf in den Cv-Horizont übergeht. Die Bodenart schwankt jeweils zwischen stark sandigem und tonig-sandigem Lehm sowie stark lehmigem Sand. In GS 2 ist der Bv-Verbraunungshorizont durch dezente Bleichflecken- und Rostfleckenbildung sowie Manganschlieren gekennzeichnet. Diese hydromorphen Merkmale weisen wiederum auf Staunässebildung hin, so dass der Bv-Horizont als Bv-Sw-Staunässehorizont angesprochen wird. Der sehr dicht gelagerte Cv-Verwitterungshorizont ist der Staunässebildner und wird als Cv-Sd-Horizont angesprochen.

**Pseudogley-Braunerde**  
aus Fließerde der Basislage  
über Buntsandstein-Konglomerat  
(Basis des Profils läuft mit Wasser zu)

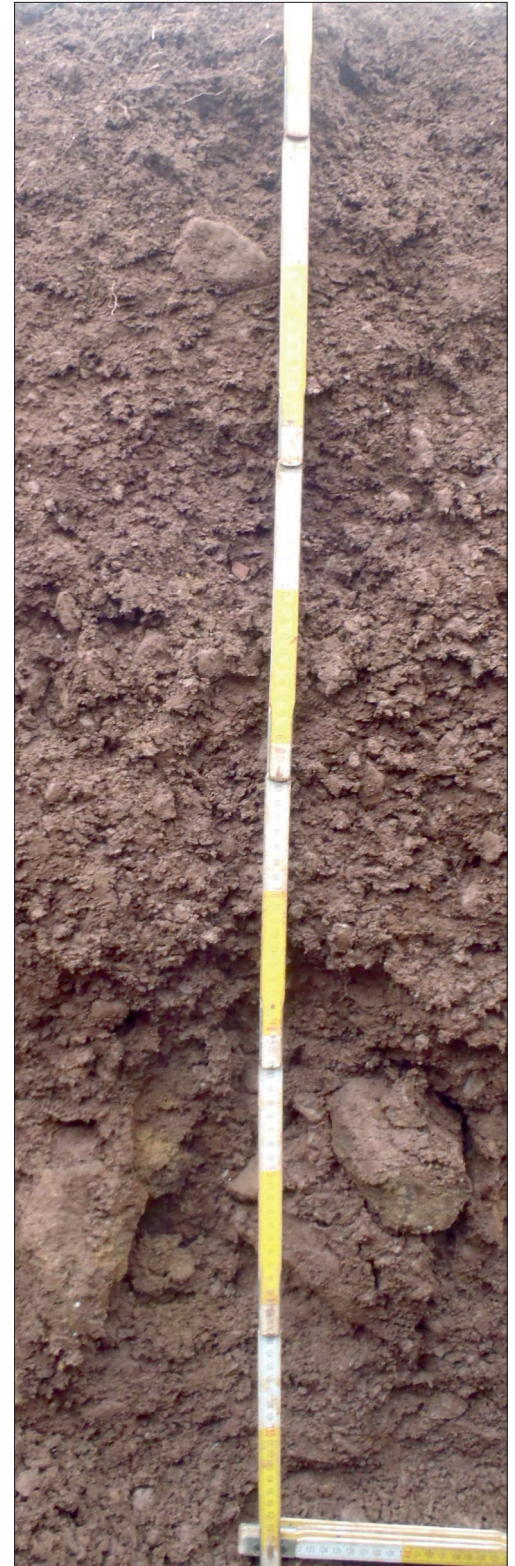
## GS 5

Der Grobbodenanteil mit Kiesen, Steinen und Grus ist in allen Bodenprofilen und auch in allen Bodenhorizonten sehr hoch, wobei in den unteren Cv-Horizonten eine Zunahme bis hin zu stark verwitterten Gesteinsverbänden (GS 5) zu registrieren ist. Der hohe Grobbodenanteil in den Geosondagen ist auf die ehemalige Fließerdebildung zurückzuführen. Durch Solifluktion wurde durch Frostverwitterung aufbereitetes Gesteinsmaterial der Oberen Buntsandsteinschichten mit tertiären Hochflächenlehmresten (Reste der mesozoisch-tertiärzeitlichen Verwitterungsrinde) bzw. quartärzeitlichen Lösslehmbeimengungen vermengt, hangabwärts transportiert und dadurch immer weiter vermischt. Ende der letzten Kaltzeit bis ins Altholozän ist dieser Prozess weitestgehend zur Ruhe gekommen. Die Kiese des Grobbodenanteils stammen aus den Konglomeratlagen des Oberen Buntsandsteins. Der hohe rotbraune Stein- und Grusanteil entspringt kantig aufgeriebenen Sand-, Schluff- und Tonsteinlagen des Oberen Buntsandsteins.

### Braunerde

aus Fließerde der Basislage  
über Buntsandstein  
(verwitterter Gesteinsverband)
